Laatu – Kuljetusvirheet (KYVA)

Kone- ja tuotantotekniikan opinnäytetyö
Tuotantotekniikka
Insinööri (AMK)

KEMI 2014

Degree programme:	Mechanical and Production Engineering
Author:	Liisa Hepola
Thesis title:	Quality- Transport Errors (Cold Rolling Mill)
Pages (of which appendixes):	67 (5)
Date:	30. Huhtikuu 2014
Thesis instructor(s):	Kimmo Räävi, Section Manager Mari-Selina Kantanen, MSc (Tech.)
<p>This thesis was made for Outokumpu Stainless Oy Cold Rolling Mill 1. The main aim was to describe the current quality of the transport and dispatch section and also to map and identify the main areas for improvement concerning the possible decrease of the errors, especially with regard to the user manuals and mechanics. In addition to the transport errors the work also covers the process error 320. The thesis only deals with the four most common transport errors: 420,421,424 and 429. The focus was on the review of the damage of the inner circle (420) as it is the most common transport error and the biggest cause for quality costs.</p> <p>The topic was chosen because of its topicality as the errors concerning the damage of the inner circle had started to increase in 2012. The increase of

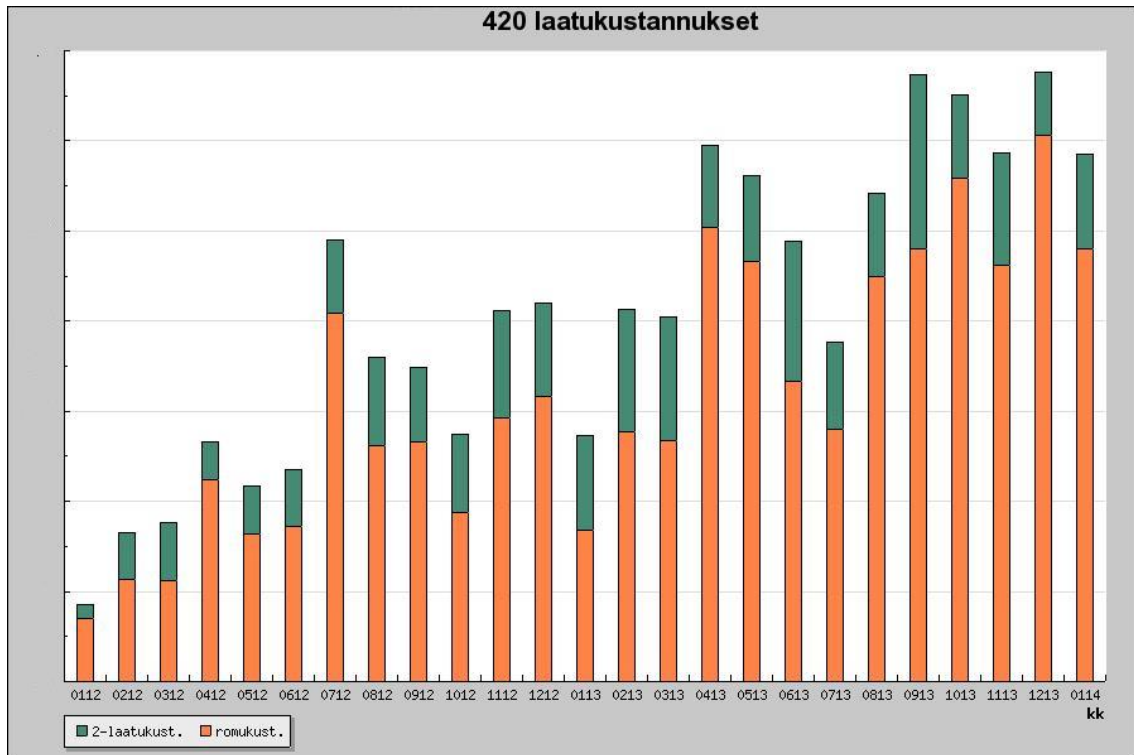
Taulukko 3 Laatukustannukset (420) 2012-2014/01 (Outokummun sisäinen intra-net, Coldweb, Hakupäivä 3.2.2014).

Rullan sisäkehävirheet eli nosturin käpälänjäljet (Kuva 5) aiheutuvat tuotantonostureiden pihlien kantopintojen aiheuttamista painaumista ja naarmuista rullan sisäkehällä. Nostureiden ja niiden kuljettajien toimiessa oikein ei painaumia pitäisi syntyä tällaisia määriä. Virhe on laatukustannuksiltaan selkeästi suurin kuljetusvirhetyyppi Torniossa. Virhemäärät ovat kääntyneet kasvuun kesän 2012 jälkeen (Taulukko 3). Sitä ennen 420-virhemäärät ovat olleet vähäisiä. Vuosien 2010–2013 välisenä aikana 420-virheiden määrä vuositasolla on Torniossa lähes kolminkertaistunut. Jo työn alkuvaiheessa oli selvää, että syitä 420-virheiden kasvuun löytyisi useita, sillä rullia käsitteleviä tahoja on monia. Aiheen ympärillä oli jo aiemmin tehty töitä, mutta virhemäärien kasvu ei näyttänyt pysähtyvän. (Outokummun sisäinen intranet, Coldweb, Hakupäivä 3.2.2014).

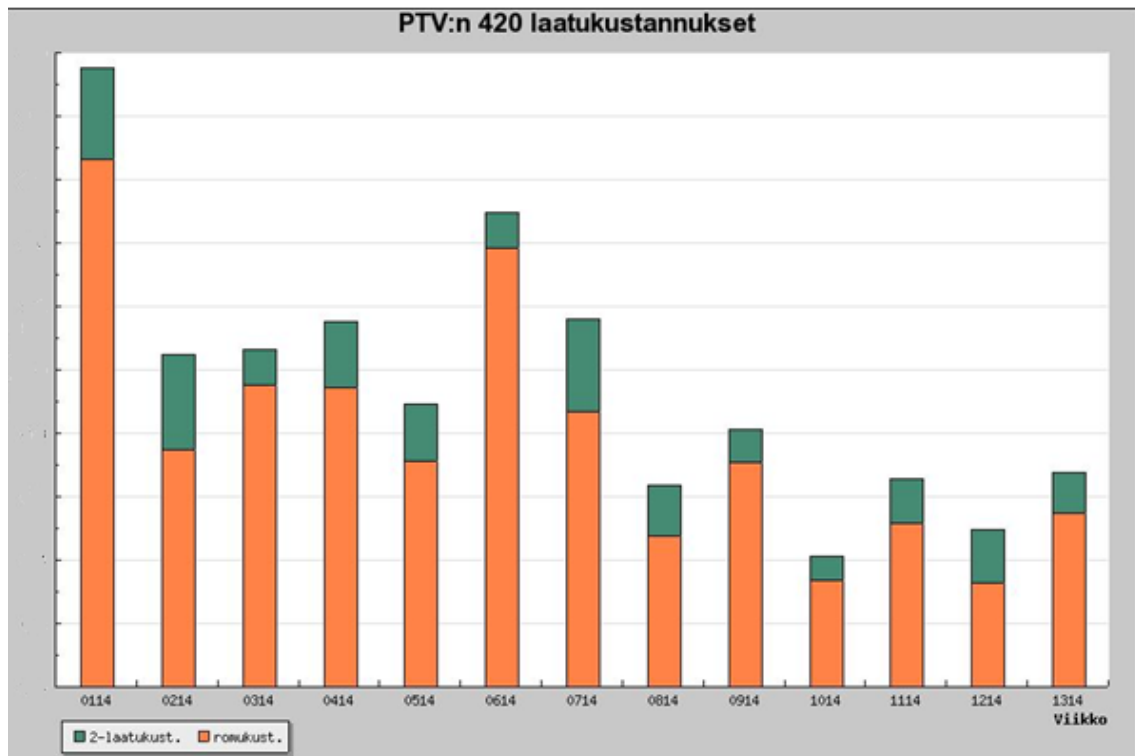
Taulukko 4 Laatukustannukset (€/t) viikoittain (420) paikoituskorjausten aloittamisen jälkeen (Outokummun sisäinen intranet, Coldweb, hakupäivä 14.4.2014).

Kun nostureiden mekaniikka oli tarkastettu ja tarvittavat korjaustoimenpiteet tehty, voitiin aloittaa ASN13 ja ASN16 paikkakorjaukset VV2aut- ja FGaut- varastoista viikolla 5. Varastojen täyttöaste oli melko korkea korjaushetkellä, joten asiakasrullille jouduttiin tekemään ylimääräisiä siirtoja, jotka näkyivät seuraavan viikon romutusmäärissä (Kuva 8). Korjauksia jatkettiin FGaut- varaston osalta viikolla 7. Suurimmat koordinaattimuutokset joita tehtiin, olivat yli 10cm. Näin suuri epätarkkuus on varmasti aiheuttanut rulliin jälkiä jo pitkän aikaa. Erityisesti varastojen päätypaikoissa oli paljon korjattavaa. Lähtötilanne ja koordinaatteihin tehdyt muutokset kirjattiin ylös ja dokumentoitiin. Tuloksia alkoi näkyä hyvin pian (Taulukko 4).

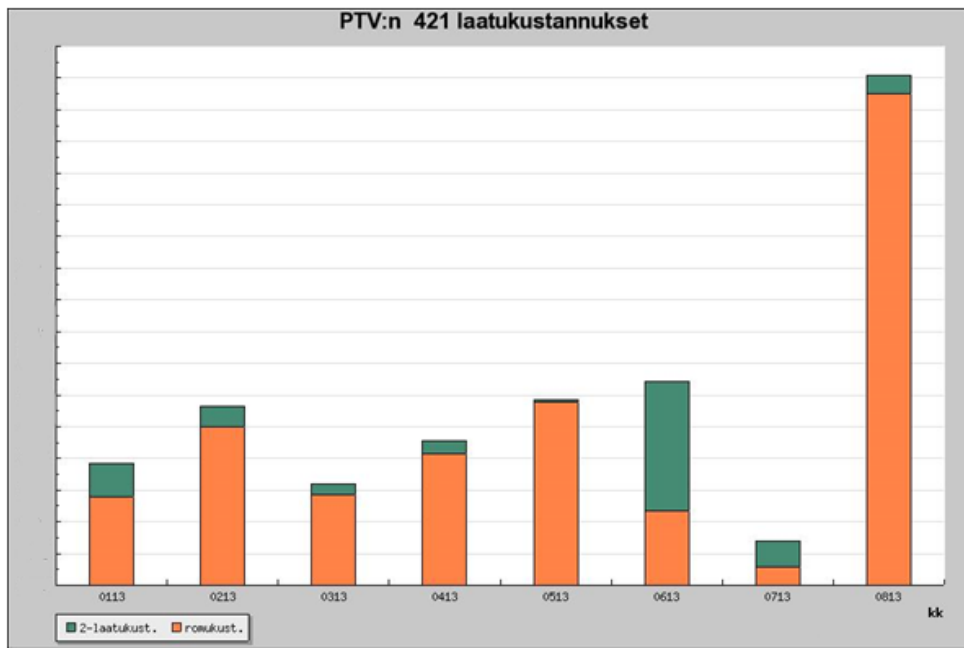
Taulukko 5 Laatukustannukset (421) 2013/01-2013/08 (Outokummun sisäinen intranet, Coldweb, hakupäivä 3.2.2014).

lövahinkoja voi sattua. Rullat vaurioituvat tämän kaltaisissa tilanteissa pahasti ja jopa kokonainen 25tonnin rulla voidaan joutua romuttamaan täysin 421-virheellet. Tällaiset tapaukset aiheuttavat piikkejä yksittäisen laatuvirheen tilastoissa. Rulla putosi lavettiauton kyydistä teknisen vian seurauksena elokuussa 2013 ja koko rulla jouduttiin romuttamaan kokonaan pahojen ulkokehävaurioiden vuoksi (Kuva 12, Kuva 13 ja Taulukko 5). Tällaiset tilanteet ovat kuitenkin erittäin harvinaisia ja ne ovat aina vakavia vaaratilanteita. (Outokummun sisäinen intranet, hakupäivä 13.1.2014).

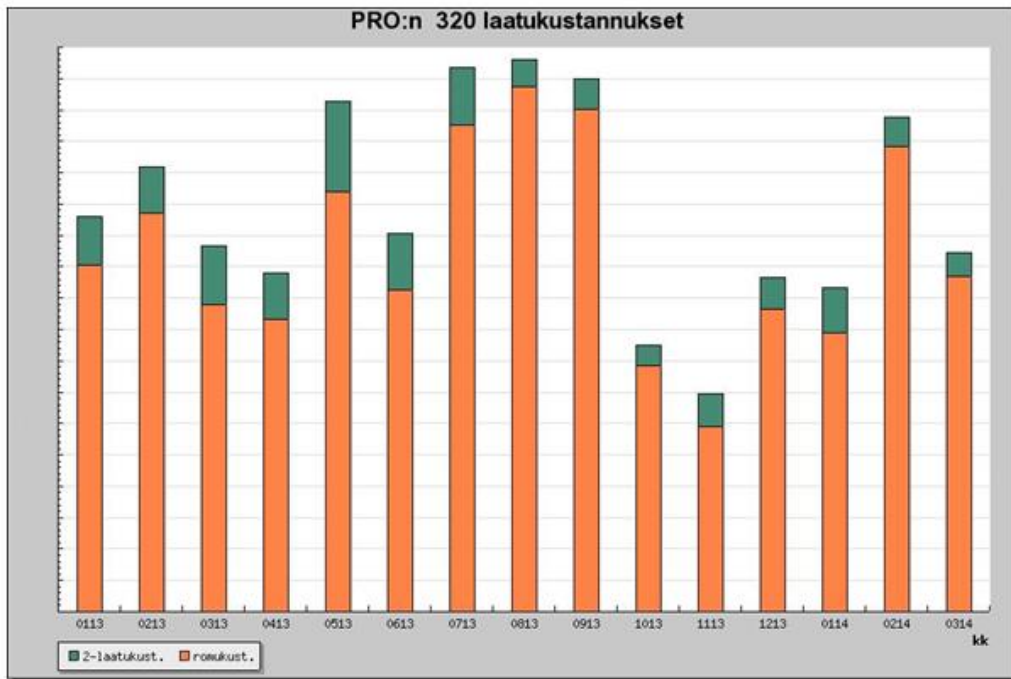
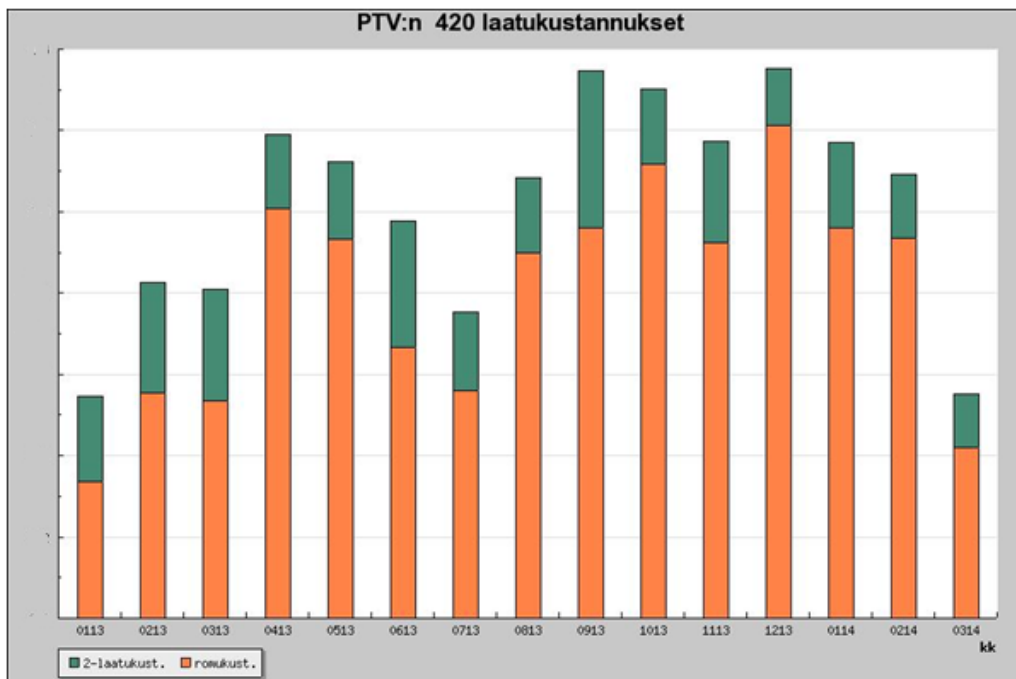
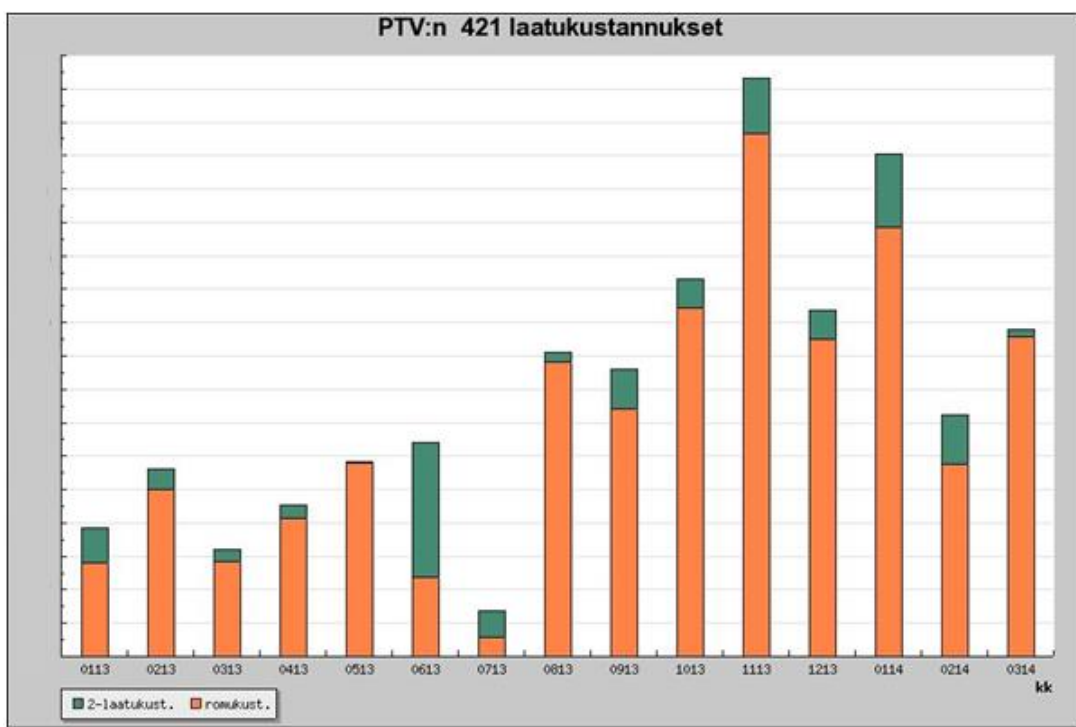
Alla olevia taulukkoja (Taulukot 6, 7 & 8) vertaillen, 420 virhemäärien kehityksen rinnalla ei 320-virheiden määrissä ole havaittavissa selkeitä muutoksia. 421-virheen osalta jotain yhteyksiä 320 ja 421 virhemäärien muutoksilla on havaittavissa. Loppuvuodesta 2013 soljen ja pangan painaumien määrä on vähentynyt huomattavasti, kun taas samaan aikaan ulkokehävirheiden määrä on noussut.

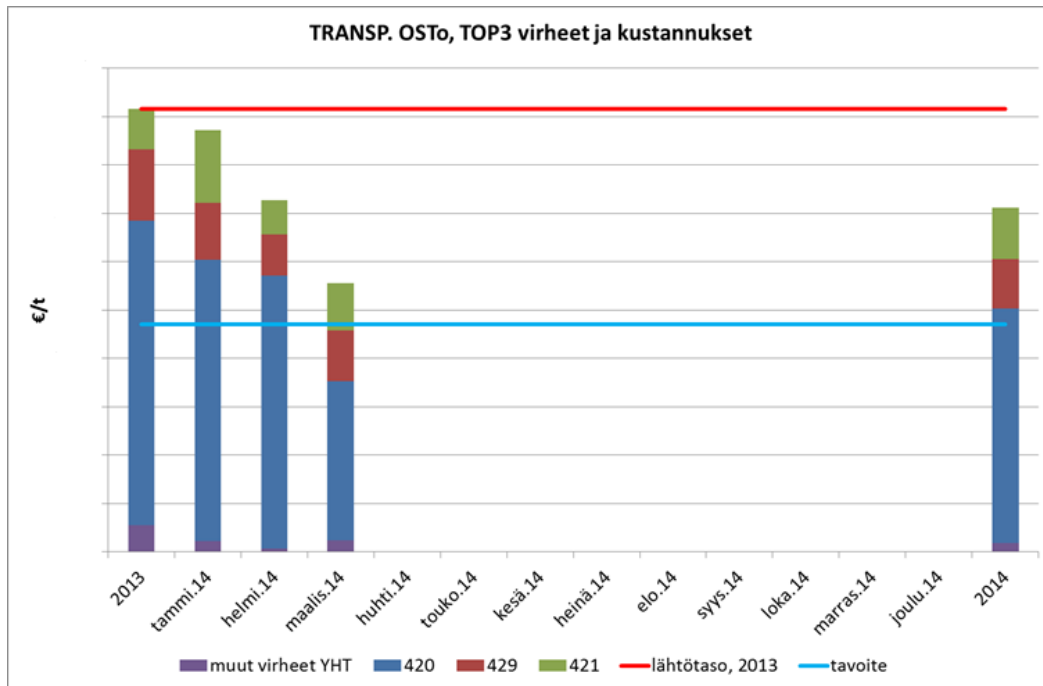
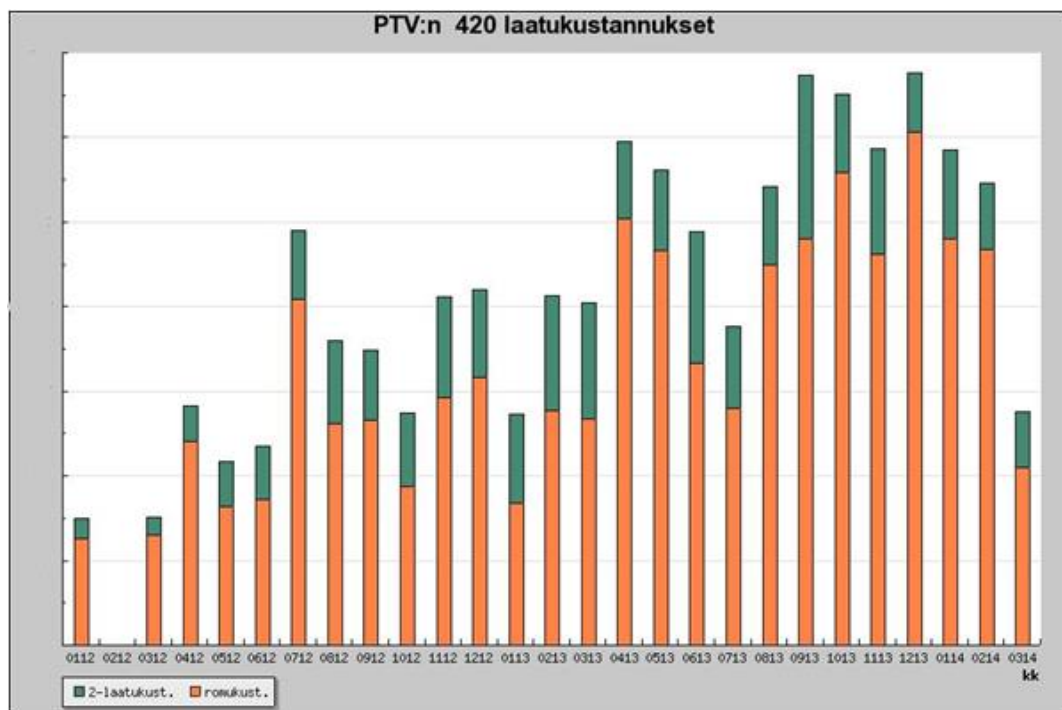
maaliskuun aikana (Taulukot 9 & 10). Loput paikoituskorjaukset on saatettava loppuun lähitulevaisuudessa.
